## **Paalauslinjan käytettävyyden parantaminen**

Opinnäytetyö 2014

Availability improvement in baling lines. 36 Pages.

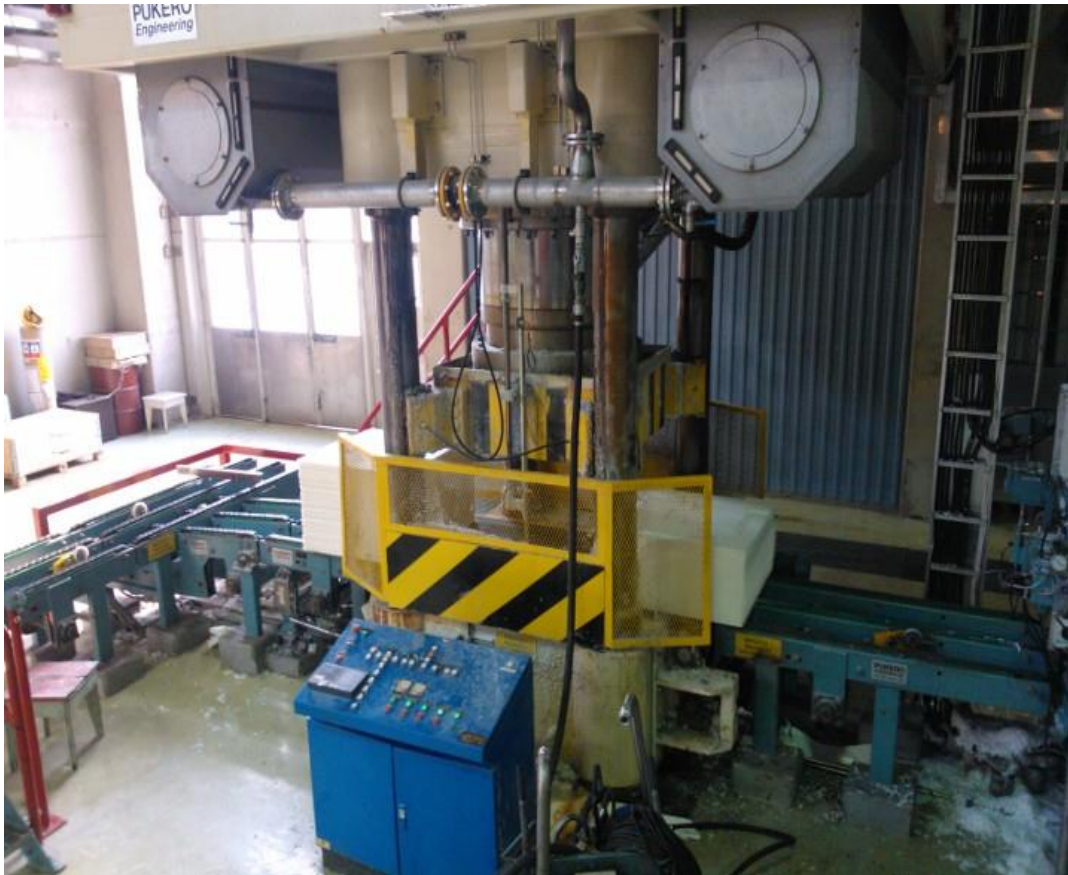
Kuva 3 Paalipuristin

Paalipuristimen tehtävä on puristaa 250 kg:n paali pienempään kokoon. Puristusvoima on 1000 tonnia. Käytännössä laite on suurikokoinen hydraulissylinteri. Puristimen mäntä on aina yläasennossa sen odottaessa paalia. Paalin tultua puristimeen kaksi valokennoa tunnistaa paalin olevan oikealla kohdalla ja puristin saa luvan aloittaa puristuksen. Aluksi mäntä laskeutuu paalin pinnalle ja tämän jälkeen paine alkaa nousta. Puristin ottaa käyttöön pääsylinterin apusylinterin avuksi vastuksen kasvaessa tiettyyn arvoon. Puristus jatkuu hitaana, kunnes alaraja saavutetaan. Mäntää pidetään hetken aikaa paikallaan ennen ylösnostoa. Kuvassa 3 on esitetty paalipuristin.

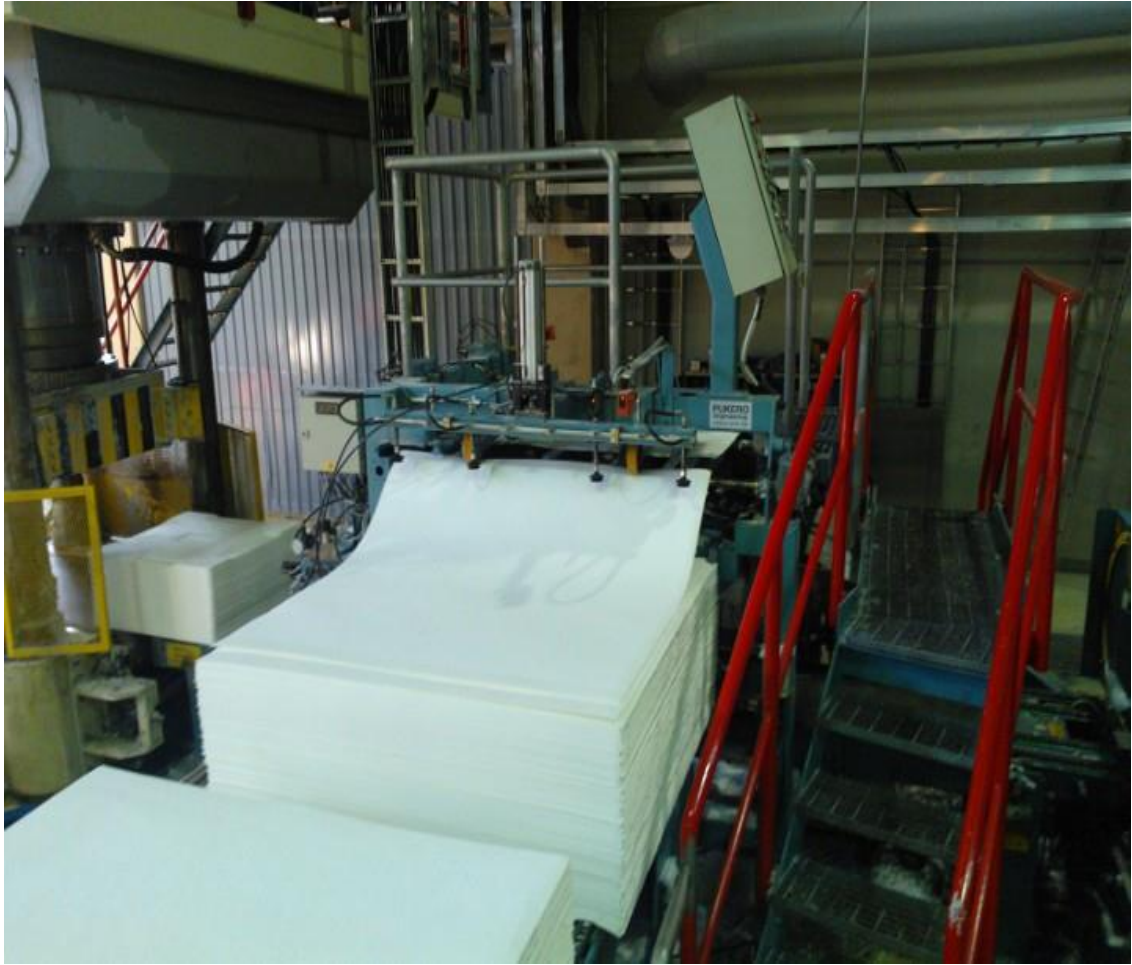
Kuva 4 Käärekone

Käärekone asettaa kääreet puristetun paalin päälle. Käärekone saa kääreensä käärelinjalta. Kääreet otetaan käärelinjalle arkkileikkurilta, jonka nopeutta hidastetaan, koneen nopeuden pysyessä samana. Tällä tavalla saadaan leikattua isompia arkkeja, joita käytetään käärimiseen.

Linjan 2 käärekone asettaa ylä- sekä alakääreen samanaikaisesti ja taas linjan 3 kone syöttää ensin alakääreen ja tämän jälkeen yläkääreen. Kääre syötetään koneeseen siten, että ensin lasketaan alas imukupit, jotka tarttuvat kääreeseen. Imukupit nostavat kääreen yläasentoon syöttörullille. Tämän jälkeen syöttörullia pyöritetään niin kauan, että kääre on koneen pöydällä. Kun kääreen syöttöpaikka on valittu, lasketaan painorullat alas ja syötetään kääre, kunnes valokenno ilmoittaa kääreen olevan oikealla paikallaan. Tämän jälkeen painorullat nostetaan ylös ja sykli aloitetaan alusta. Kuvassa 4 on esitetty käärekone.

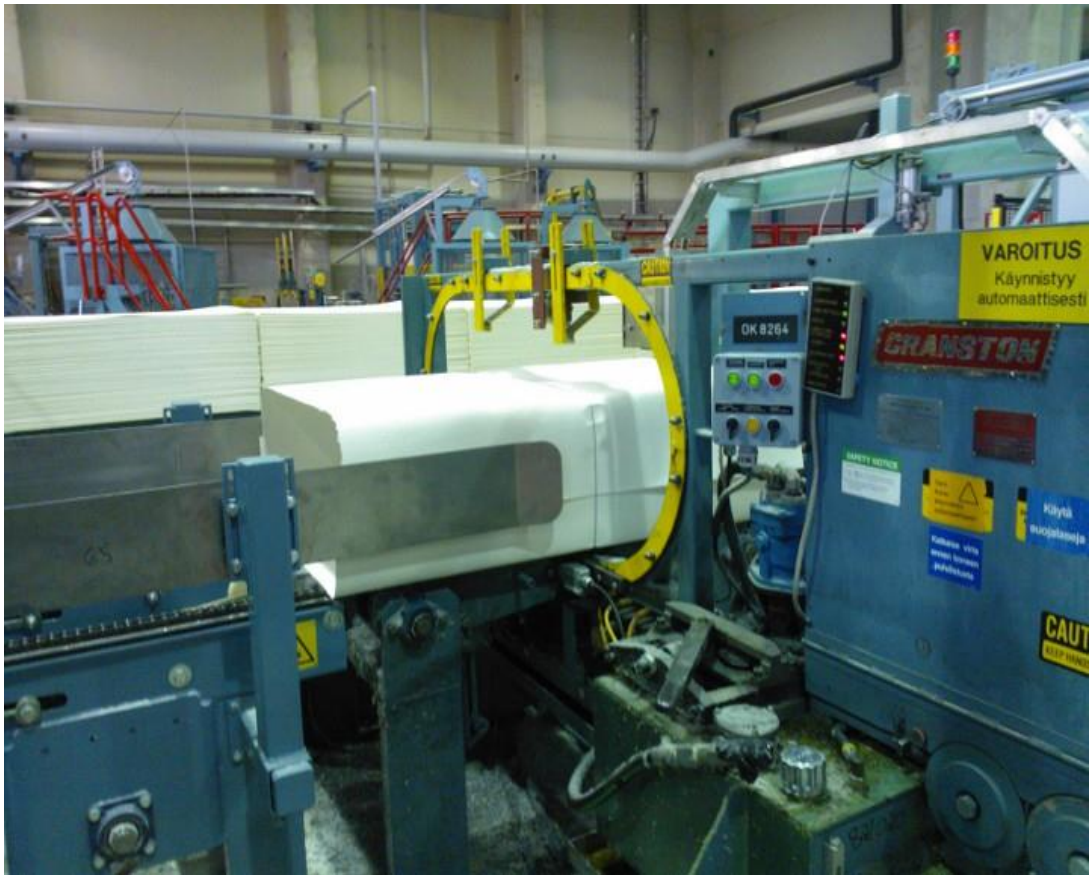
Kuva 5 Sitomakone

Sitomakoneen tehtävänä on sitoa käärekoneen asettamat kääreet kiinni. Kone käyttää sitomiseen 2,3 mm teräslankaa. Sidonta tapahtuu syöttämällä lanka koneeseen. Syöttövaiheessa tarttuja on auki ja langan saavuttaessa tarttujan rajan tarttuja laitetaan kiinni. Tämän jälkeen lanka kiristetään ajamalla syöttökoneistoa taaksepäin ja suoritetaan sidonta käyttämällä sidontapyörää, joka kietoo langanpäät toistensa ympäri. Katkaisuterä leikkaa langan lopuksi poikki. Kuvassa 5 on esitetty sitomakone.

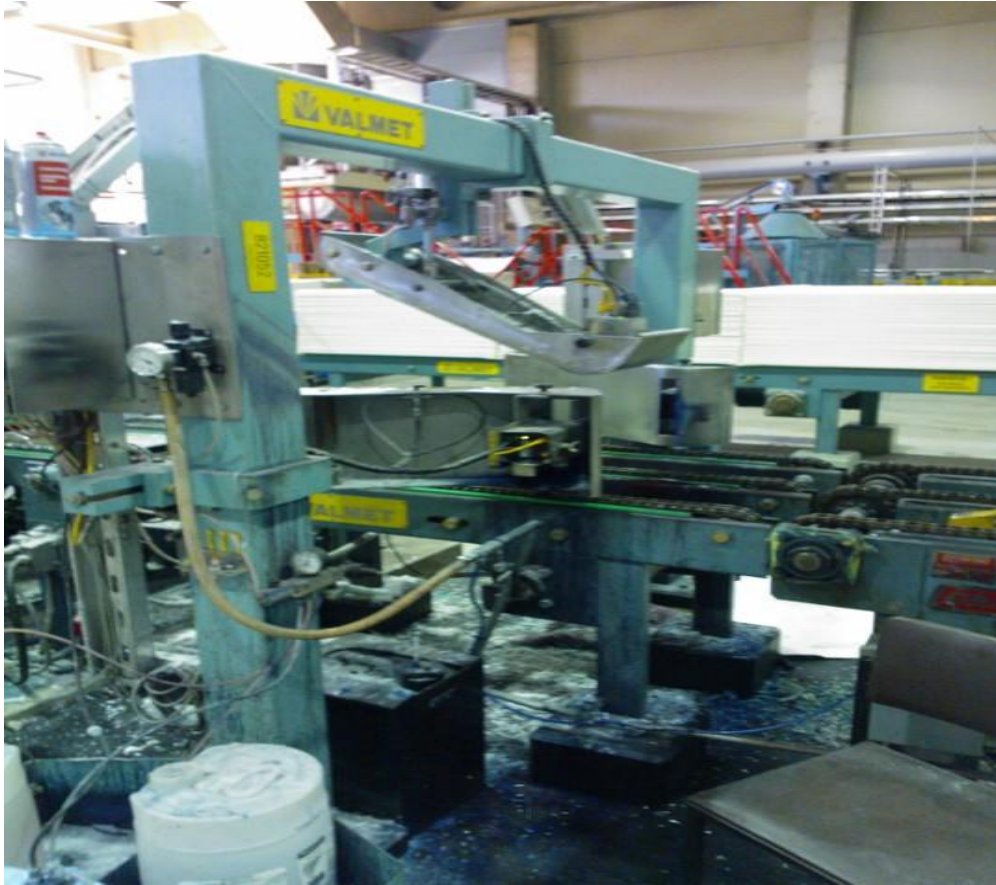
Kuva 6 Paalinleimain

Leimakone sisältää omat leimasimet paalin sivujen sekä paalin yläpuolen merkkäamiseen. Leimakone merkkää paaliin erätiedon, laadun ja tehtaan paikkakunnan. Leimain käyttää leimaamiseen mustetta, joka ruiskutetaan paaliin. Kuvassa 6 on esitetty paalinleimain.

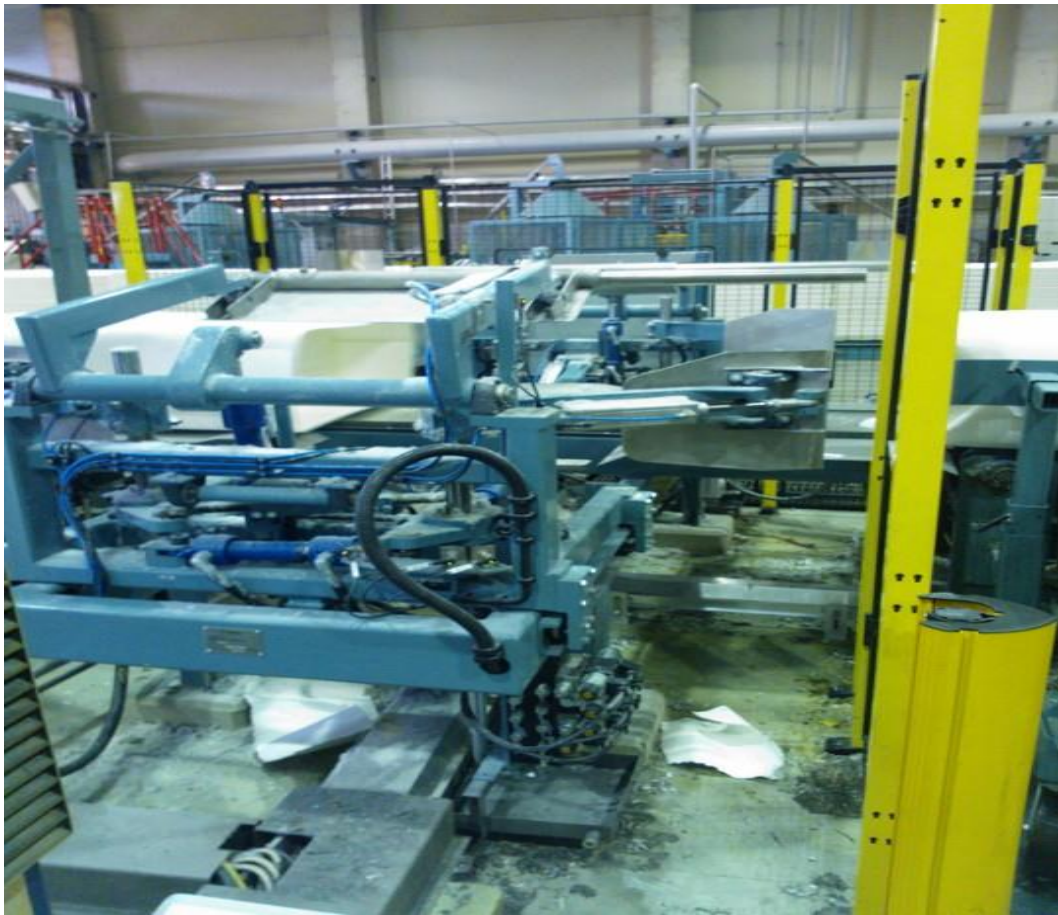
Kuva 7 Viikkaaja

Viikkaaja viikkaa kääreet paalin muotoiseksi, jotta kääreistä tulisi siistin näköisiä ja mahdollisimman suojaavia. Viikkaus tapahtuu siten, että aluksi kääntöpöytä käännetään ylös ja suoritetaan 90 asteen kääntö. Tämän jälkeen pöytä laskeaan alas. Kulmataittajat työnnetään sisään ja käännetään kiinni-asentoon. Alataittolevyt käännetään yläasentoon ja ylätaittajat vedetään alas, minkä jälkeen

kulmataittajat vapautuvat ja paali jatkaa matkaa. Kuvassa 7 on esitetty viikkaaja.

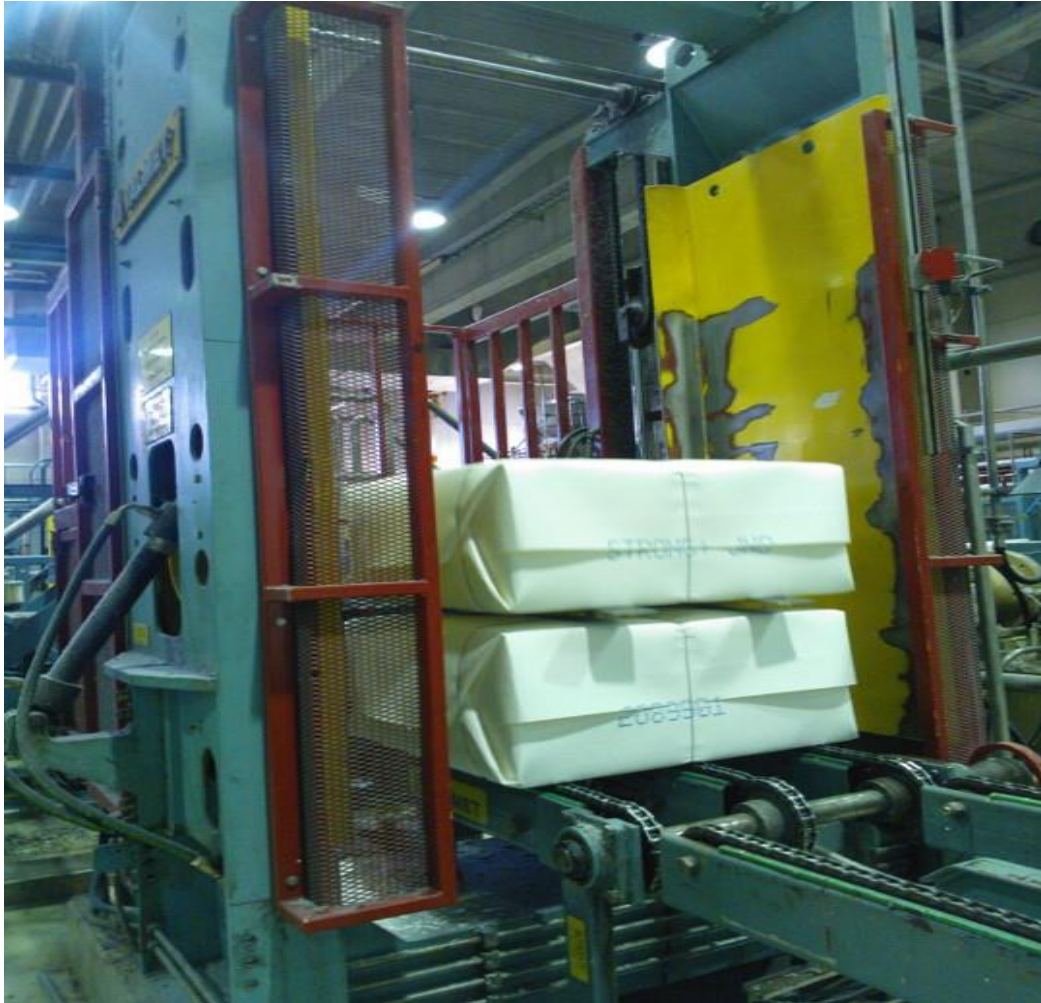
Kuva 8 Latoja

Paalinlatojan tehtävänä on muodostaa yksiköitä pinoamalla neljä paalia päällekkäin. Paaleja nostetaan ylös hydraulissylinterillä toimivan pöydän/sorkkien avulla. Sivupuristuslevyt pitävät paalipinon suorana ja estävät paaleja liukumasta taaksepäin sorkkia vedettäessä pois. Paalauslinja 3:n latoja toimii hieman eri tavalla: siinä nostetaan paalitornia ylöspäin ja uusi paali tulee aina alimmaksi. Paalinlatoja on esitetty kuvassa 8.

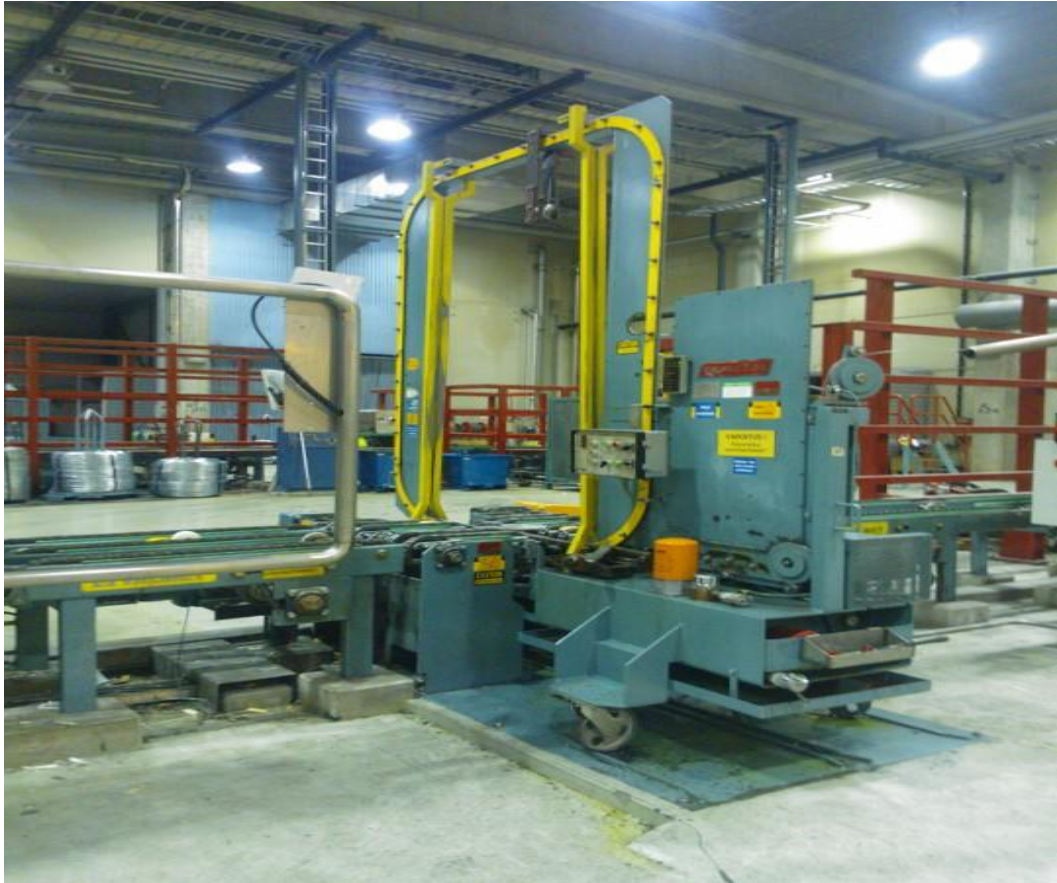
Kuva 9 Suurpaalisitoja

Suurpaalisitoja sitoo kotimaan paketit. Kone sitoo kolme 2.3 mm lankaa latojalta tulleen neljän paalin pinon päälle. Suurpaalisitoja on käytössä vain kotimaan ajolla. Langan syöttö ja sidonta tapahtuu samalla tavalla kuin sitomakoneilla 1 ja 2. Suurpaalisitoja on esitetty kuvassa 9.

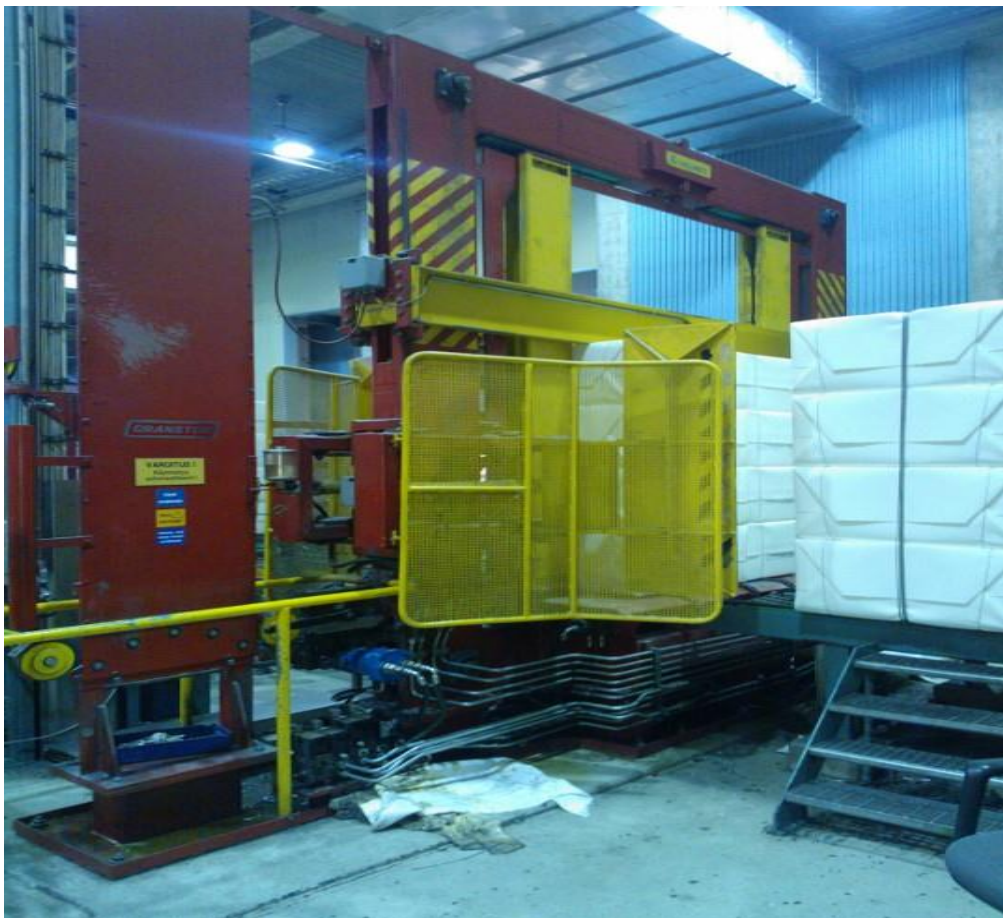
Kuva 11 Yksiköintisitomakone

Yksiköintisitomakone sitoo 6–8 kappaletta 3 mm:n paksuista teräslankaa 2000 kg:n yksikön ympärille, näistä langoista paketit nostetaan satamassa laivaan. Lankojen tulee kestää 8 tonnin veto, ja tästä syystä lankojen määrä voi vaihdella.

Ylä- ja alapalkit puristavat yksikköä, jotta paketit saataisiin sidottua mahdollisimman tiiviiksi. Muuten toiminta on samanlainen, kuin pienemmillä sitomakoneilla. Kuvassa on 11 esitetty yksiköintisitomakone.

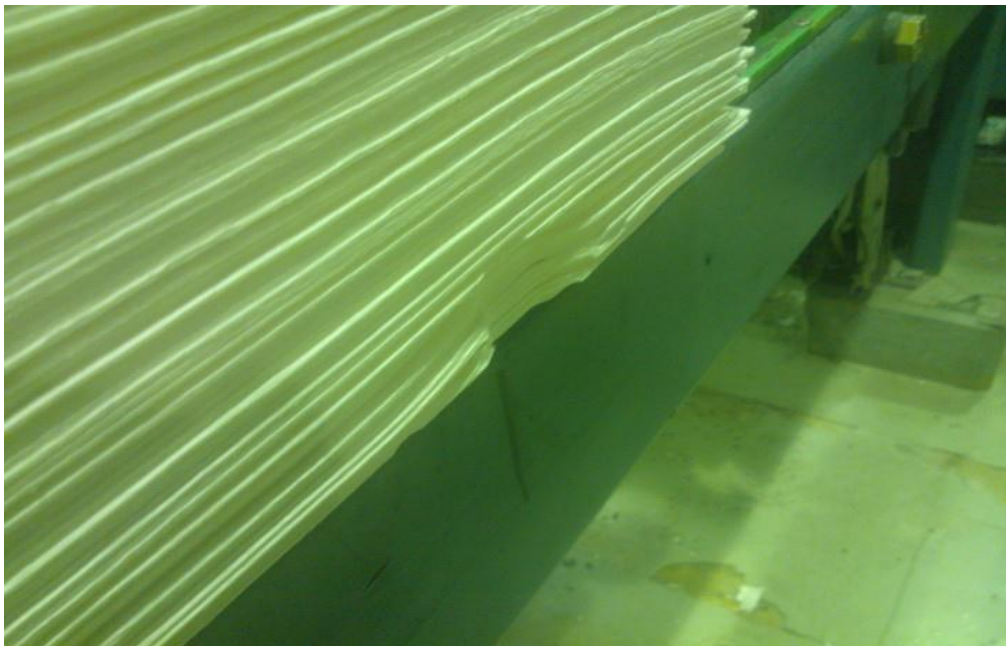
Kuva 17 Ruttuinen käärepaali

Käärekoneiden ongelmat johtuvat suurilta osin ruttuisista kääreistä. Alimmat kääreet menevät ruttuun risteyksissä, kun ne törmäävät vauhdilla oikaisu tappeihin. Kuvassa 17 on esitetty ruttuinen käärepaali.

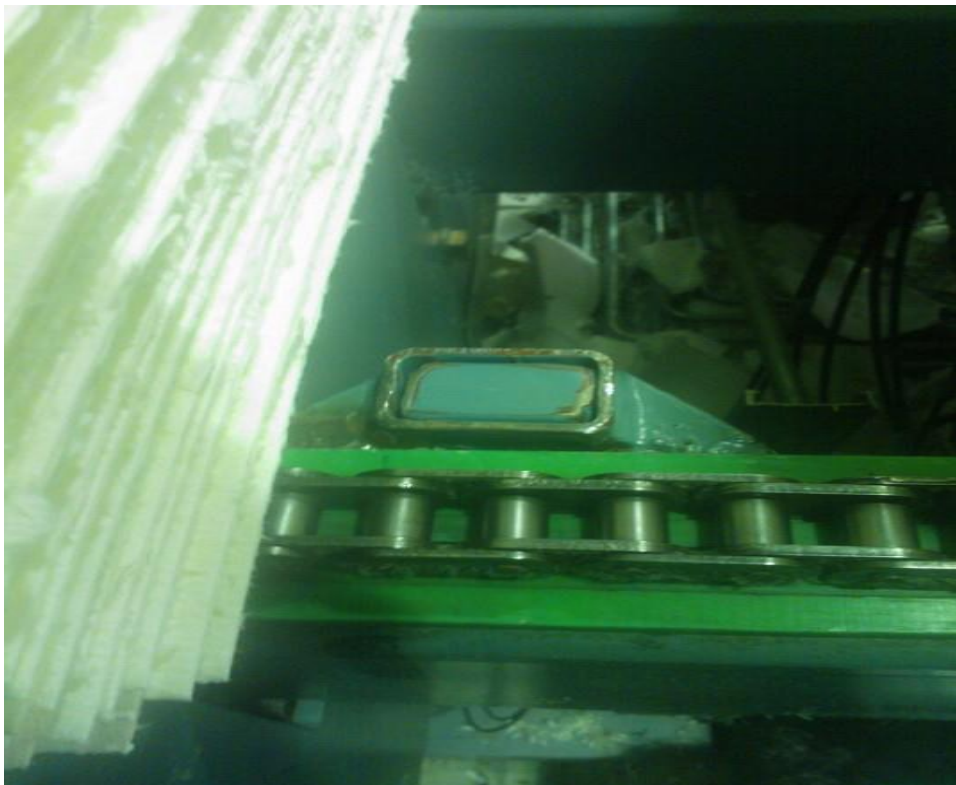
Kuva 18 Oikaisutappi

Ruttuiset kääreet olivat suurin ongelmien aiheuttaja molemmissa käärekoneissa. Painaumat kääreisiin aiheuttaa kuljettimien risteyksissä olevat oikaisutapit, kun käärepaketti ajaa niitä kovalla vauhdilla päin. Tappeja voisi leventää, jotta käärepaketteihin kohdistuva isku ei olisi niin terävä. Toinen vaihtoehto olisi laittaa taajuusmuuttaja käärekuljettimiin ennen risteyskohtaa, jotta nopeutta saisi hidastettua ennen törmäystä tappeihin. Kuvassa 18 on esitetty oikaisutappi, johon paali törmää.

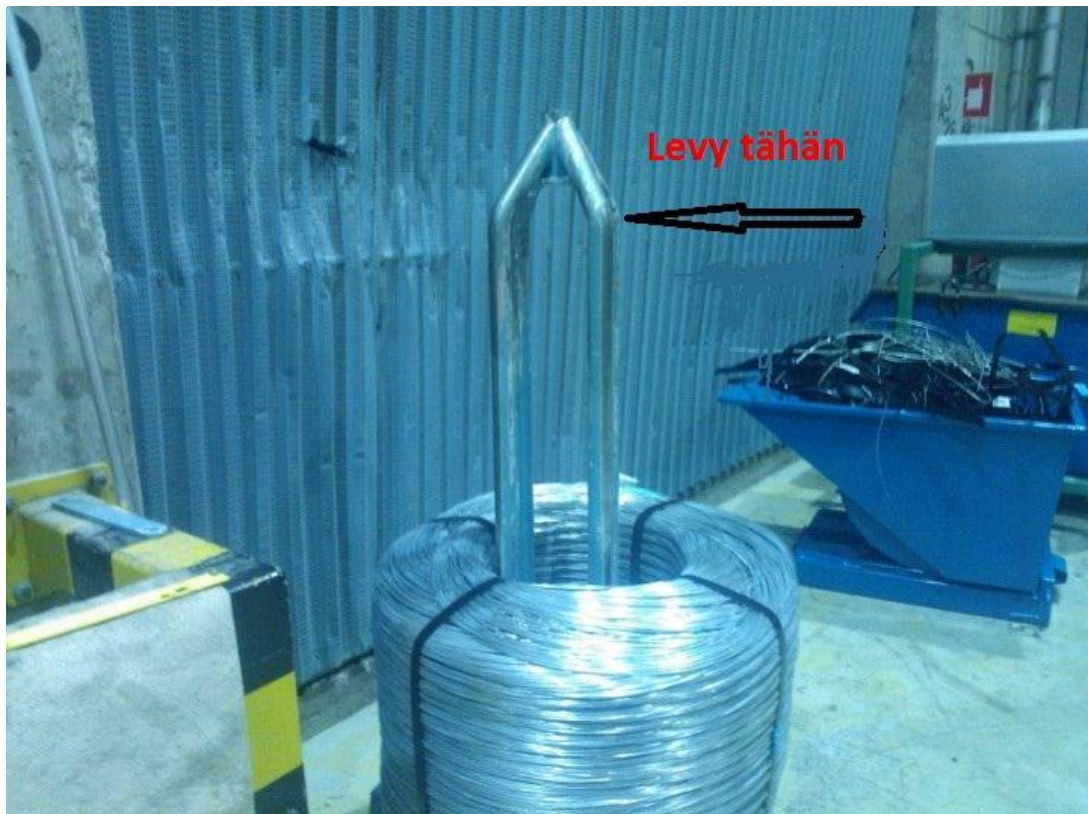
Kuva 19 Sielu

Osa lankahäkkien sieluista on niin kuluneita, että lanka tarttuu teräviin reunoihin kiinni. Uusin sieluihin tehtävä pieni muutos lisäämällä metallilevy sielun yläosaan, mikä estää trukin sorkkaa kuluttamasta putkia (kuva 19).
